Projekt: **Strahlwirkungskonzept - WVRSK**

Karte: **Strahlwirkungselemente und Rahmenbedingungen: Pleisbach**

Plan-Nr.: I-III	Koordinatensystem: ETRS89	Maßstab: 1:65.000	N
Planverfasser: Planungsbüro Zumbroich Breite Straße 21 53111 Bonn	Zumbroich Landschaft & Gewässer	Bearbeiter: Meier	Datum: Mai 2011

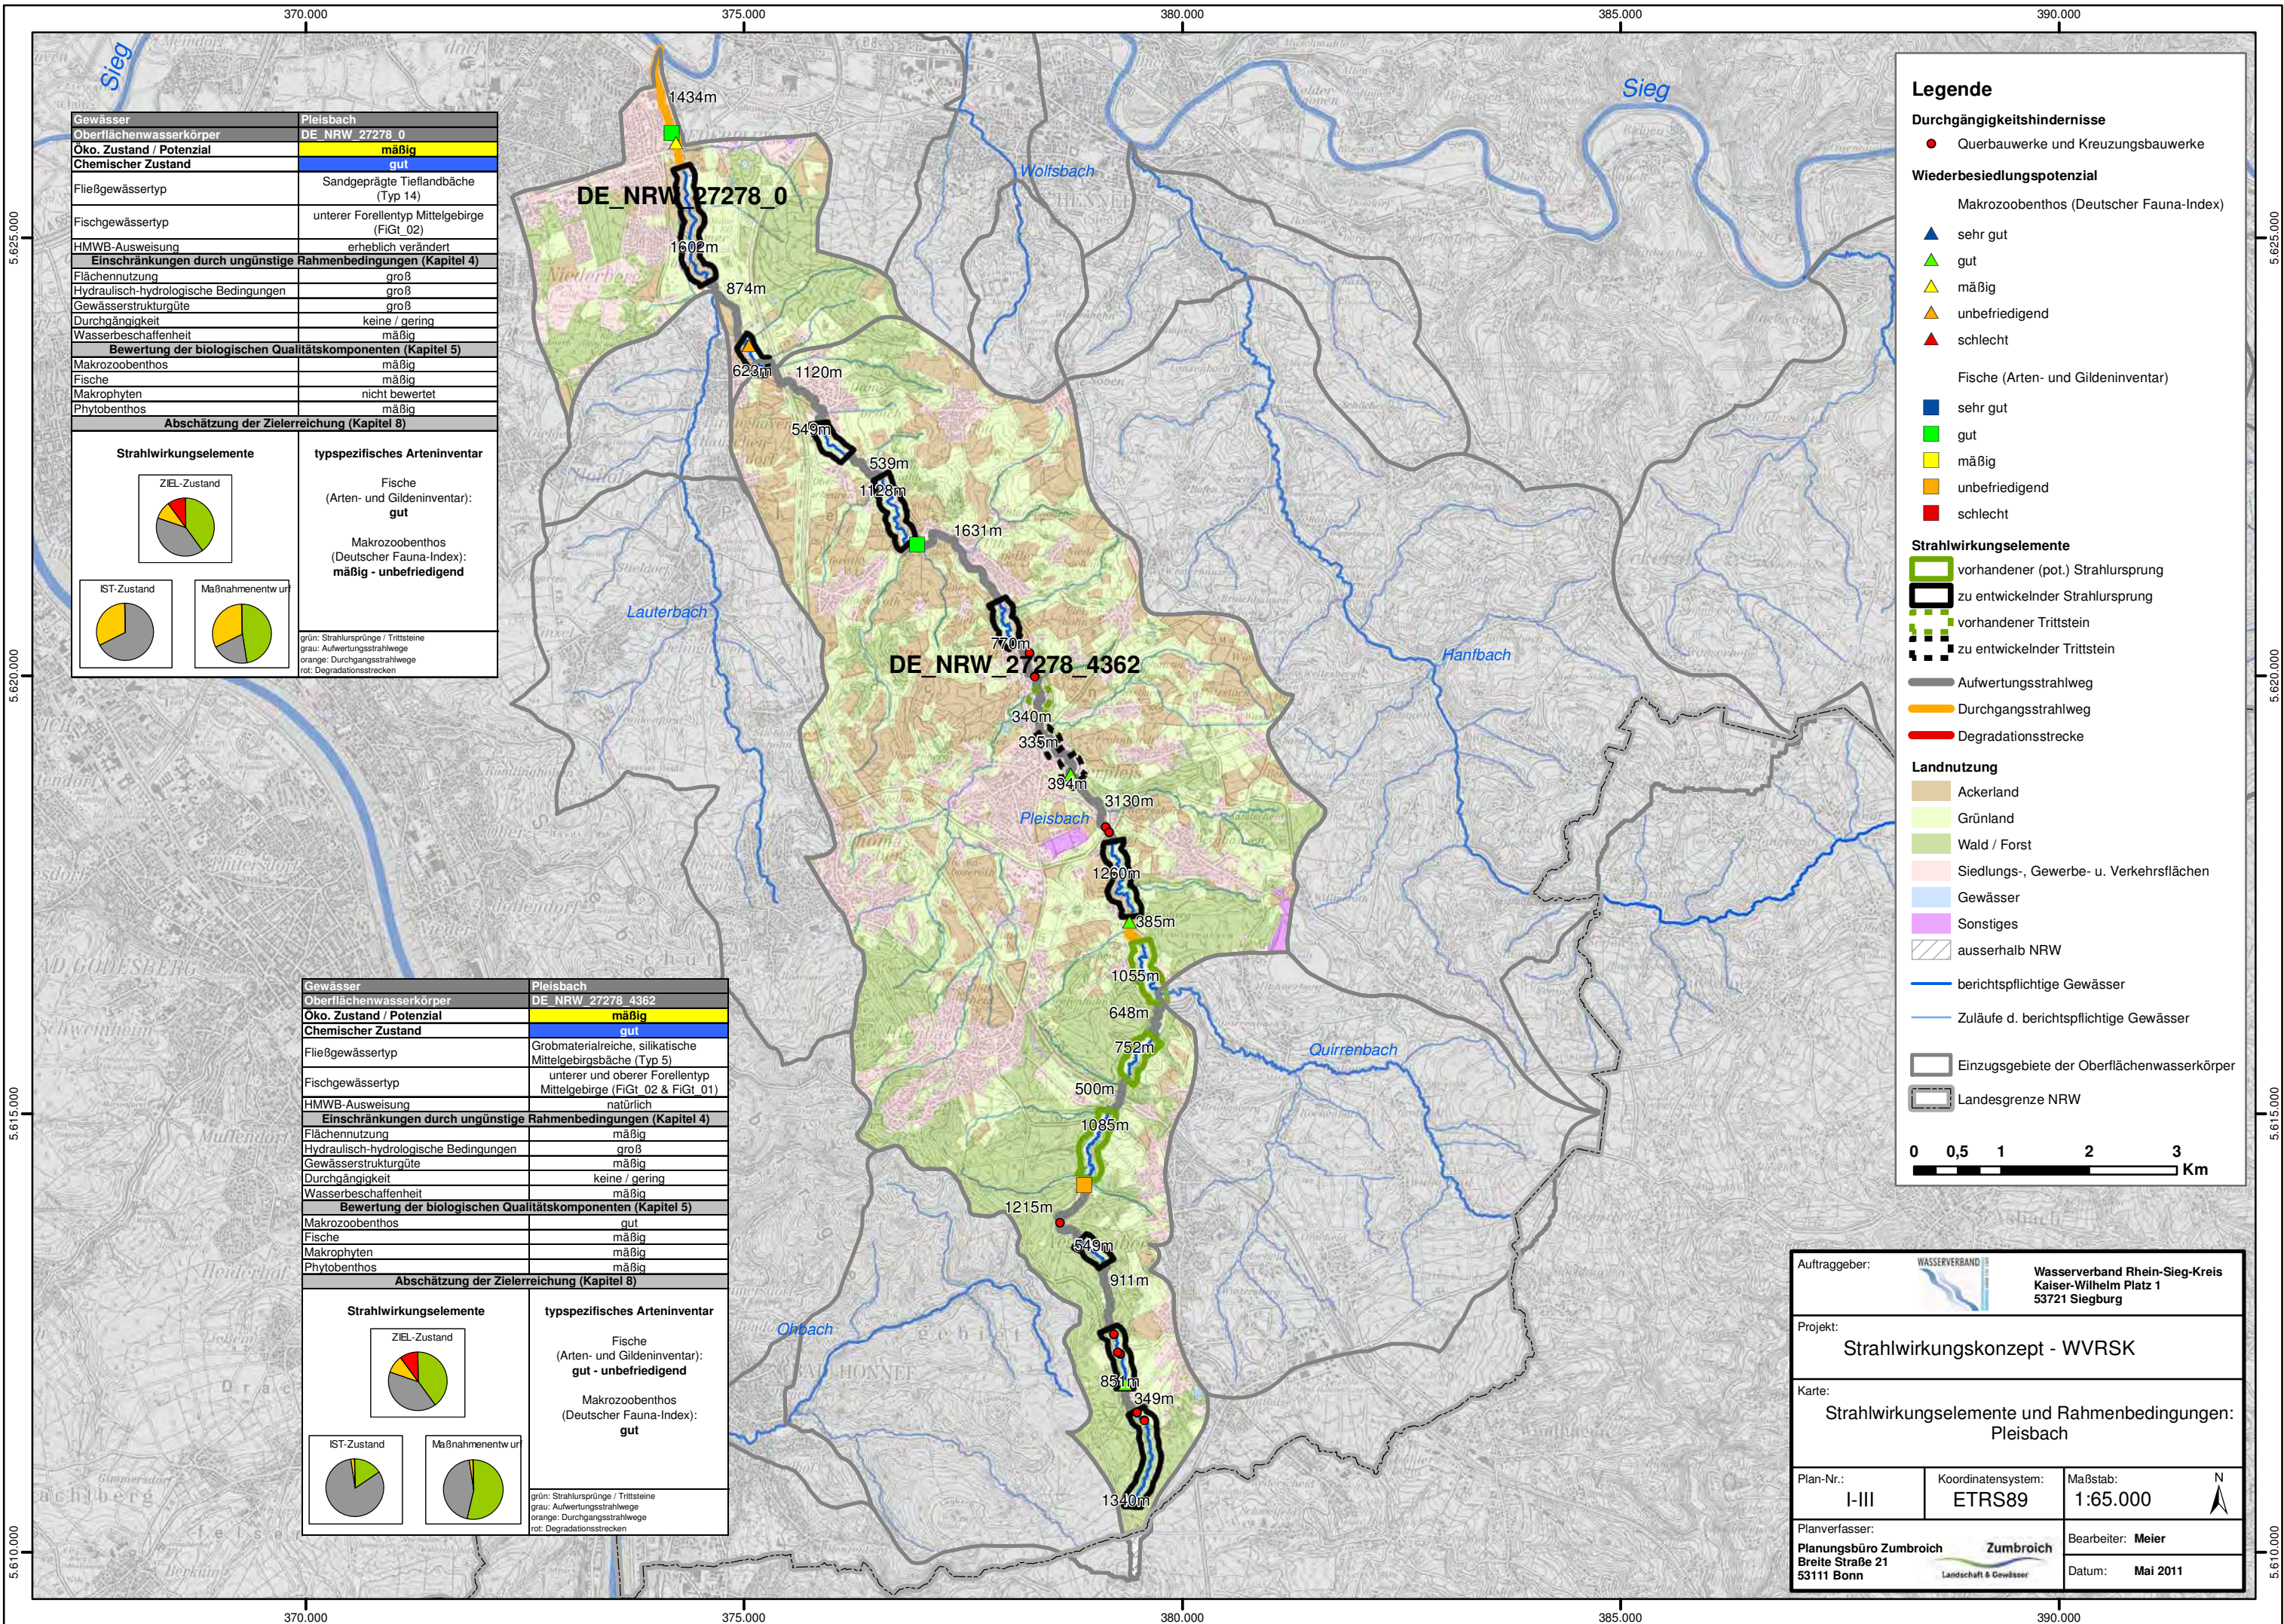
Gewässer	Pleisbach
Oberflächenwasserkörper	DE NRW 27278_0
Öko. Zustand / Potenzial	mäßig
Chemischer Zustand	gut
Fließgewässertyp	Sandprägte Tieflandbäche (Typ 14)
Fischgewässertyp	unterer Forellentyp Mittelgebirge (FiGt_02)
HMWB-Ausweisung	erheblich verändert
Einschränkungen durch ungünstige Rahmenbedingungen (Kapitel 4)	
Flächennutzung	groß
Hydraulisch-hydrologische Bedingungen	groß
Gewässerstrukturgüte	groß
Durchgängigkeit	keine / gering
Wasserbeschaffenheit	mäßig
Bewertung der biologischen Qualitätskomponenten (Kapitel 5)	
Makrozoobenthos	mäßig
Fische	mäßig
Makrophyten	nicht bewertet
Phytobenthos	mäßig

Strahlwirkungselemente	typspezifisches Arteninventar
ZIEL-Zustand	Fische (Arten- und Gildeninventar): gut
IST-Zustand	Makrozoobenthos (Deutscher Fauna-Index): mäßig - unbefriedigend
Maßnahmenentwurf

grün: Strahlursprünge / Trittsteine
grau: Aufwertungsstrahlwege
orange: Durchgangsstrahlwege
rot: Degradationsstrecken

Gewässer	Pleisbach
Oberflächenwasserkörper	DE NRW 27278_4362
Öko. Zustand / Potenzial	mäßig
Chemischer Zustand	gut
Fließgewässertyp	Grobmaterialreiche, silikatische Mittelgebirgsbäche (Typ 5)
Fischgewässertyp	unterer und oberer Forellentyp Mittelgebirge (FiGt_02 & FiGt_01)
HMWB-Ausweisung	natürlich
Einschränkungen durch ungünstige Rahmenbedingungen (Kapitel 4)	
Flächennutzung	mäßig
Hydraulisch-hydrologische Bedingungen	groß
Gewässerstrukturgüte	mäßig
Durchgängigkeit	keine / gering
Wasserbeschaffenheit	mäßig
Bewertung der biologischen Qualitätskomponenten (Kapitel 5)	
Makrozoobenthos	gut
Fische	mäßig
Makrophyten	mäßig
Phytobenthos	mäßig

Strahlwirkungselemente	typspezifisches Arteninventar
ZIEL-Zustand	Fische (Arten- und Gildeninventar): gut - unbefriedigend
IST-Zustand	Makrozoobenthos (Deutscher Fauna-Index): gut
Maßnahmenentwurf
